Laboratuvar Raporu

Firma: Er-Sa/Yespan	Lab. Geliş Tarihi : 09.09.2022
Konu: Tuzlu sis testi	Test Başlangıç : 05.10.2022
	Rapor Yay.Tarihi : 25.11.2022

Er-Sa/ Yespan'dan Henkel Uygulama Merkezi Laboratuvarına gönderilen boyalı numunelerin **504,720,1000 ve 1440 saat** tuzlu sis testleri tamamlanmıştır.

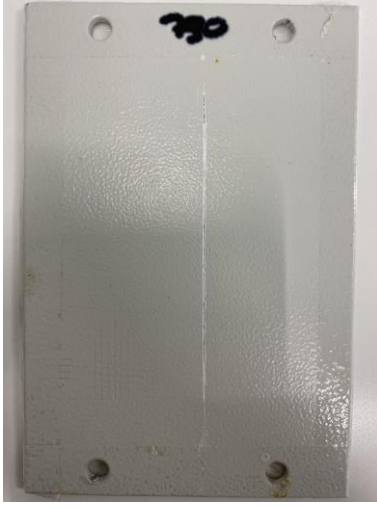
Tuzlu Sis Testi			
Analiz	Metod	P-730	P-731
CROSS CUT YAPIŞMA	DIN EN ISO 2409	0	0
KOROZYON /2 (mm)	DIN EN ISO 4628-8	0	0
BOYA AYRILMASI (mm)	DIN EN ISO 4628-8	0	1 ⁰ (0,30 mm)
BLISTER	DIN EN ISO 4628-2	MİKTAR : 0 BOYUT : 0	MİKTAR : 0 BOYUT : 0

- Cross cut yapışma testinde sorun tespit edilmemiştir.
- P-731 ve P-733 nolu numunelerin tuzlu sis testlerinde limitler dahilinde boya ayrılması ve korozyon tespit edilmiştir.
- Numunelerde blister yoktur.

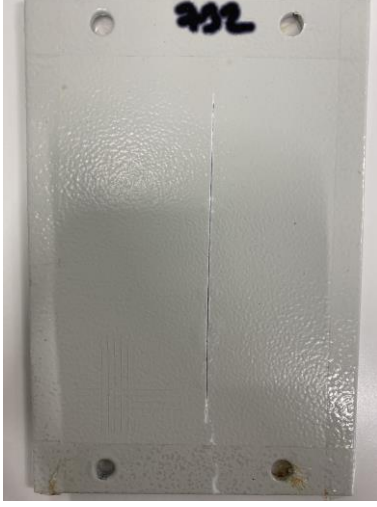
Tuzlu Sis Testi			
Analiz	Metod	P-732	P-733
CROSS CUT YAPIŞMA	DIN EN ISO 2409	0	0
KOROZYON /2 (mm)	DIN EN ISO 4628-8	0	0
BOYA AYRILMASI (mm)	DIN EN ISO 4628-8	0	3 ⁰ (1,95 mm)
BLISTER	DIN EN ISO 4628-2	MİKTAR : 0 BOYUT : 0	MİKTAR : 0 BOYUT : 0
